防爆実験および衝撃波防止ケースのまとめ

資料：40m防爆実験のセットアップ

1 . 試験概要

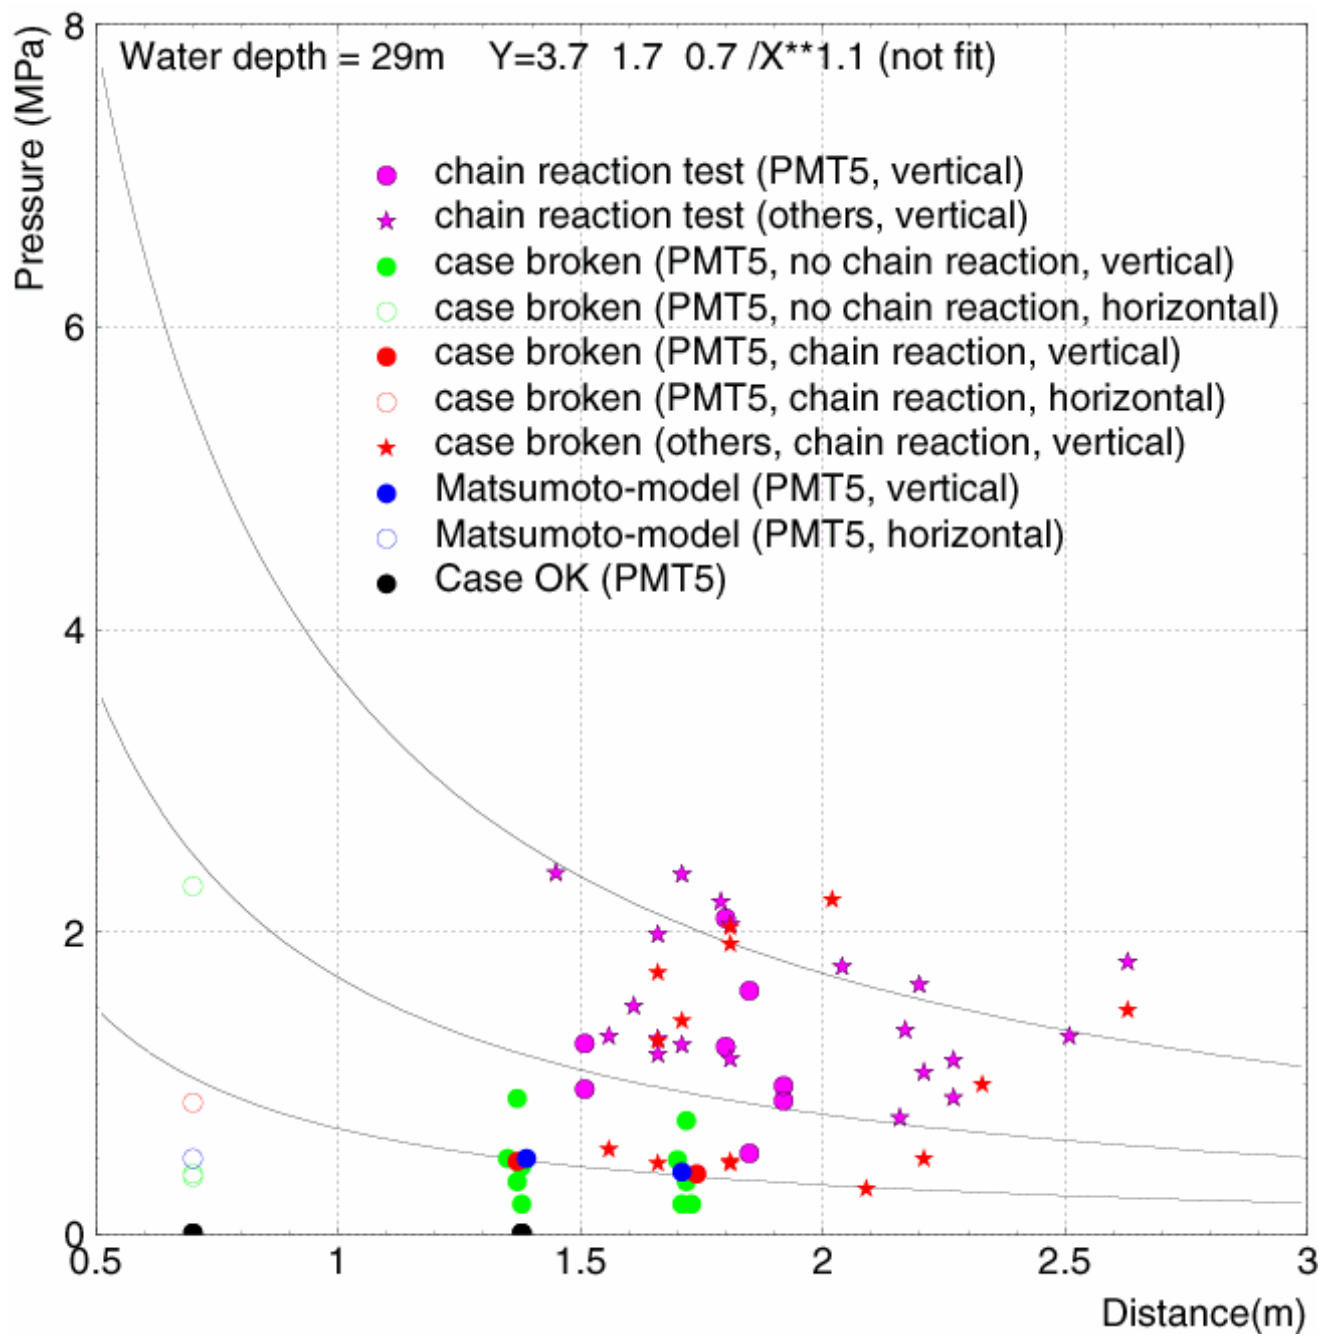
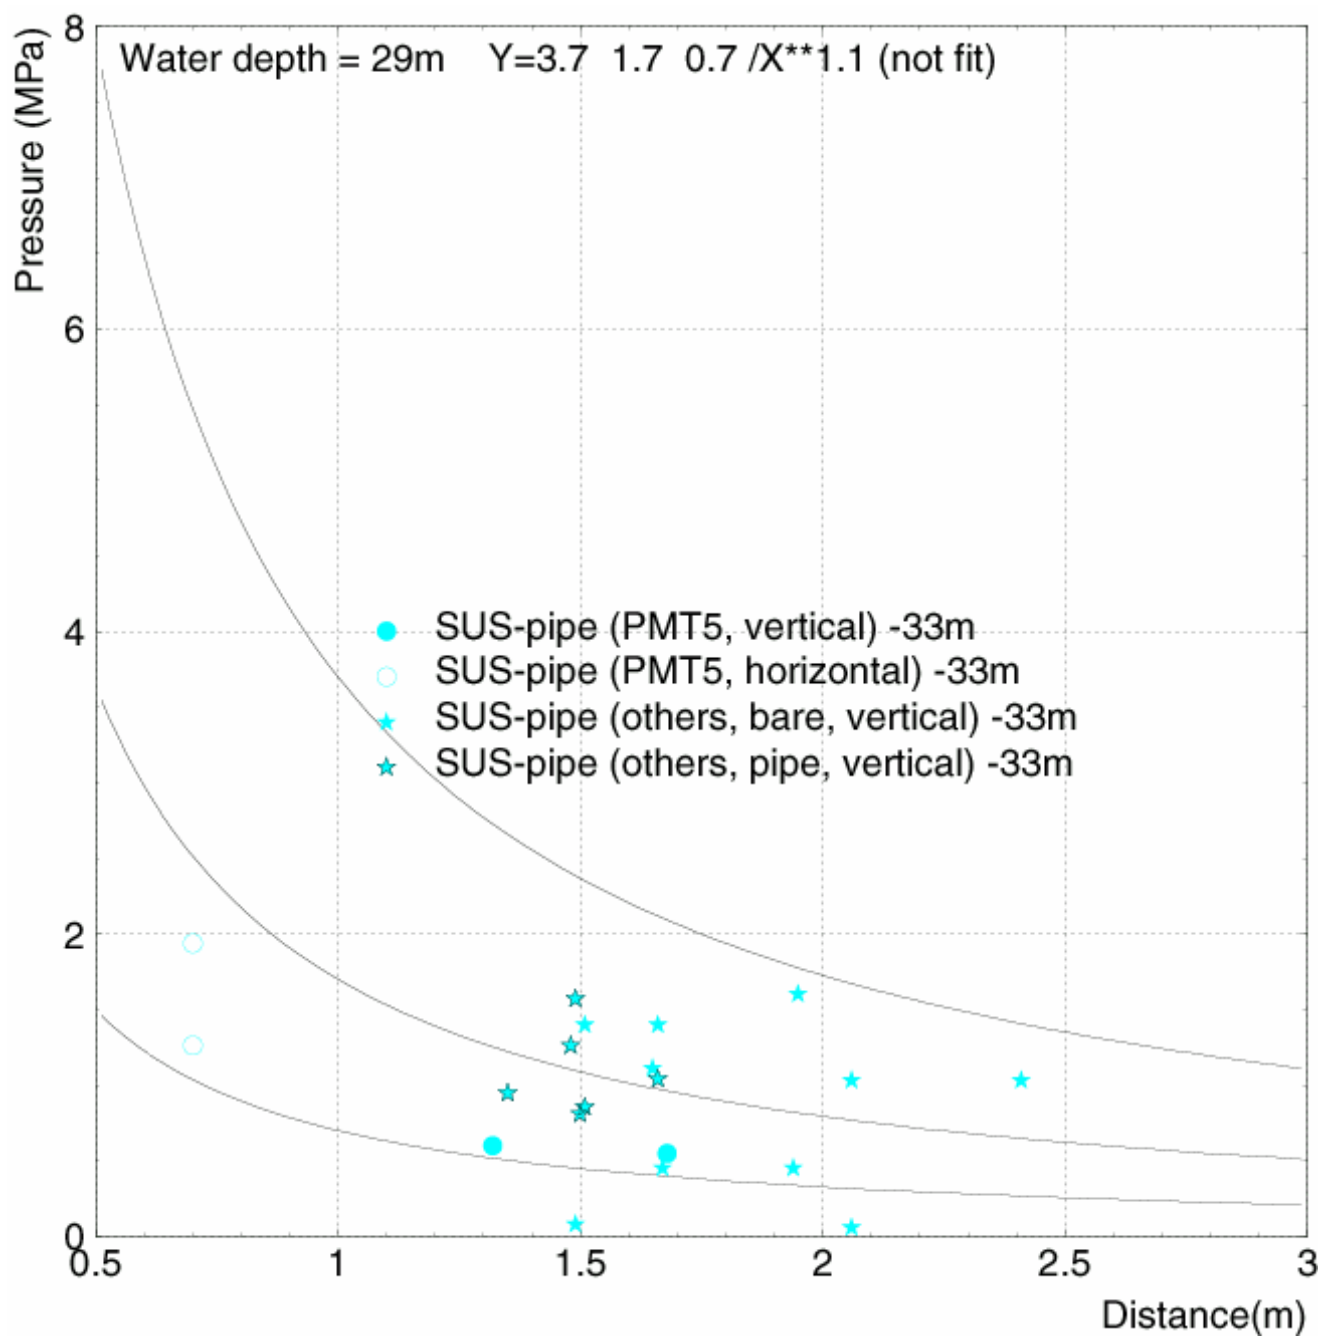
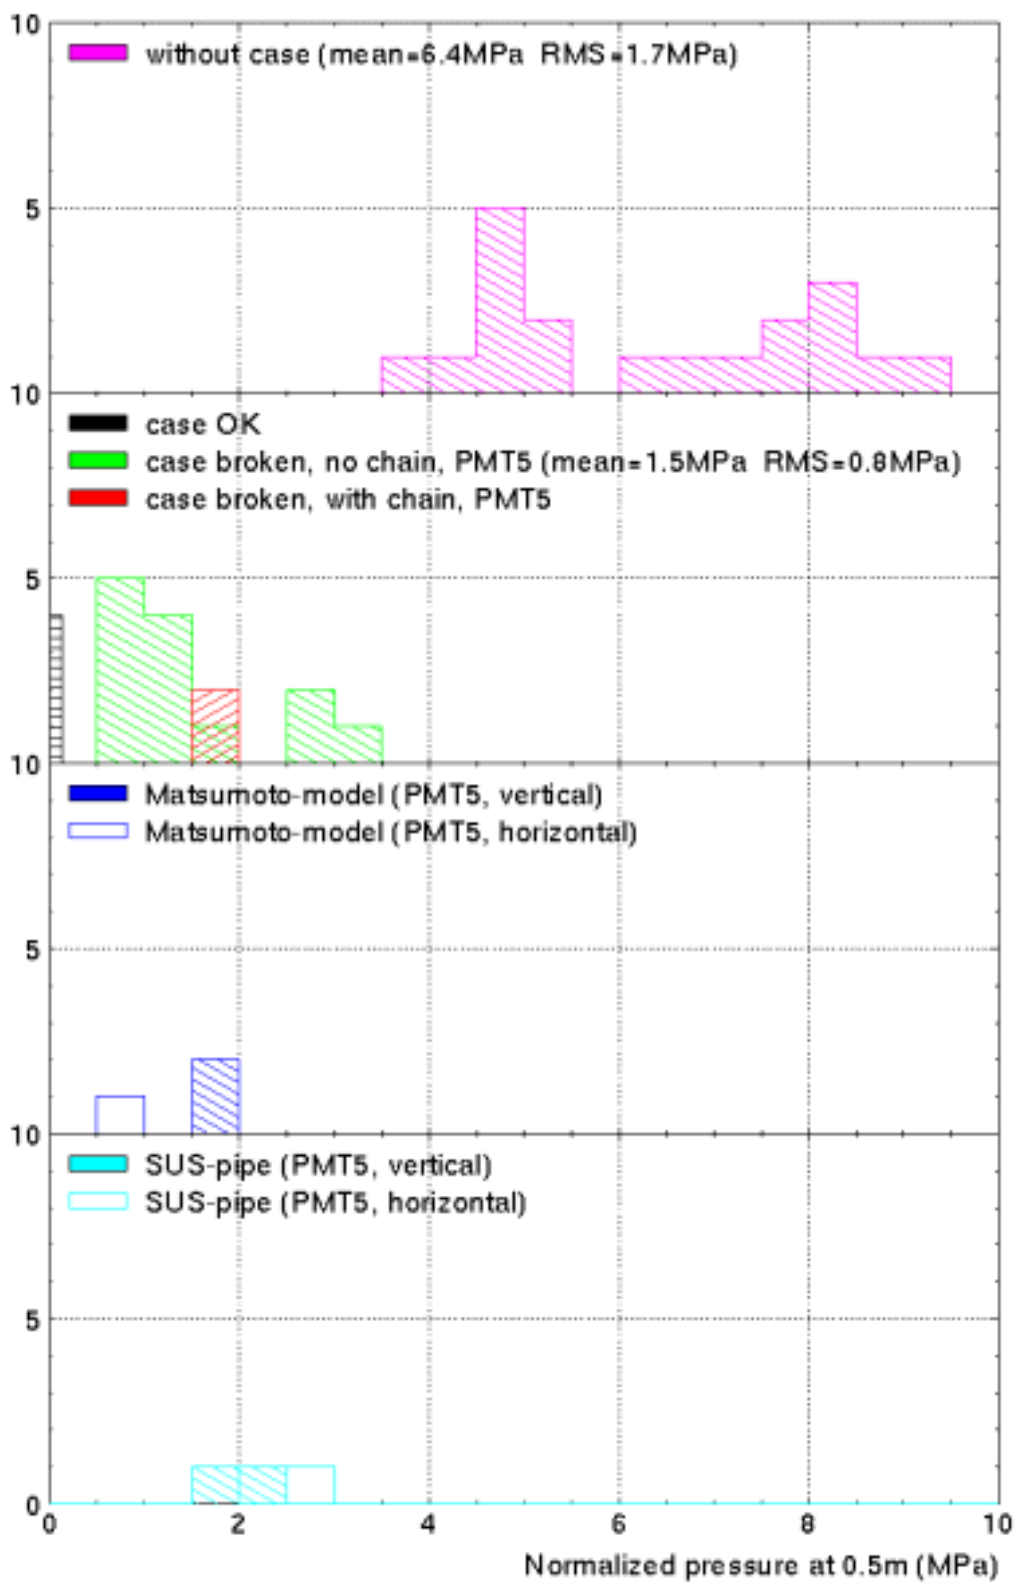
図 1

図1, 2, 3に衝撃波のデータを示す。横軸は圧力計までの距離、縦軸は測定されたピークの圧力値である。実線は距離の1.1乗の線であり係数は任意にとってある(単なるガイドである)。結果を以下にまとめる。以下では、0.5mの距離にスケールした圧力で議論することにする。

(1) 発生する衝撃波の圧力は、同じ条件のものを選んでも2倍以上のばらつきがある。これは、爆縮の仕方にも3種類ほどみられる(調査委員会第2回報告書)ことに対応して、衝撃波の発生にも爆縮の仕方が影響を与えるものと思われる。

たとえば、裸の球が爆発したときは、6.4MPa+/-1.7MPaのひろがりを見せる。

(2) 防爆ケースが爆縮とともに破壊された場合に出る衝撃波は1.5+/-0.8MPaである。ほとんどの場合誘爆を起こしていない。(6例中1例誘爆を起こした。)

(3) 防爆ケースが破壊されない場合には、ほとんどの場合測定限界以下(<0.01MPa)である。

(4) 衝撃波を横に出さないとするモデルでは、縦方向への衝撃波は1.5から2MPaである。これは、衝撃波防止ケースが破壊された場合に出る衝撃波とほぼ同じである。

(5) 横方向への減衰は、バケツ案では観測されたがパイプ案では見られなかった。

注：松本モデルは、バケツ型のケースを用い衝撃波を横に出さないようにするモデルである。

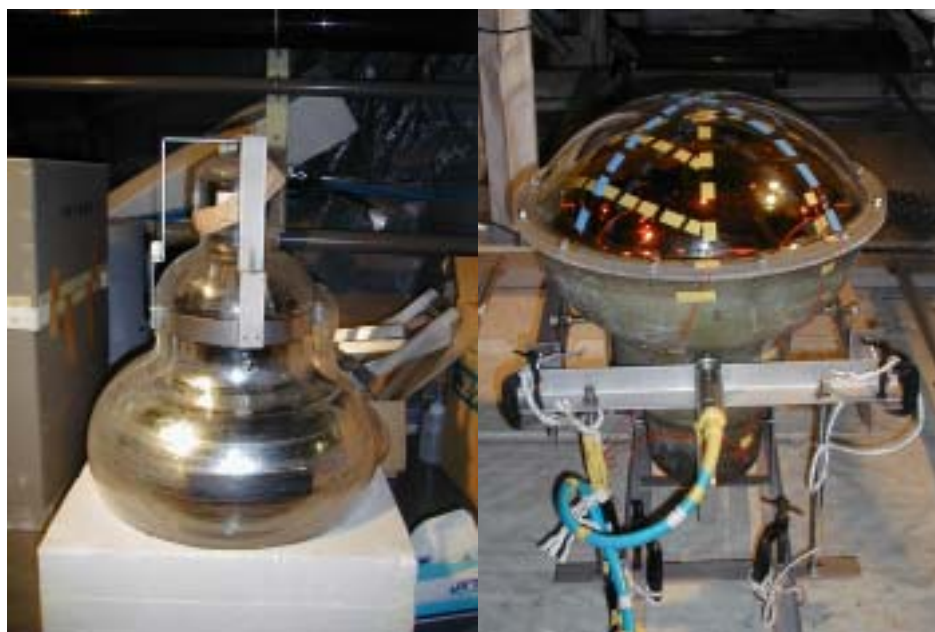
図1 アクリルケース

全アクリルのケースは、厚さ15mmの母材を用い、前回同様木型で作られたものである(図1)。このケースは、静水圧試験で7気圧まで耐えることが確認されている。

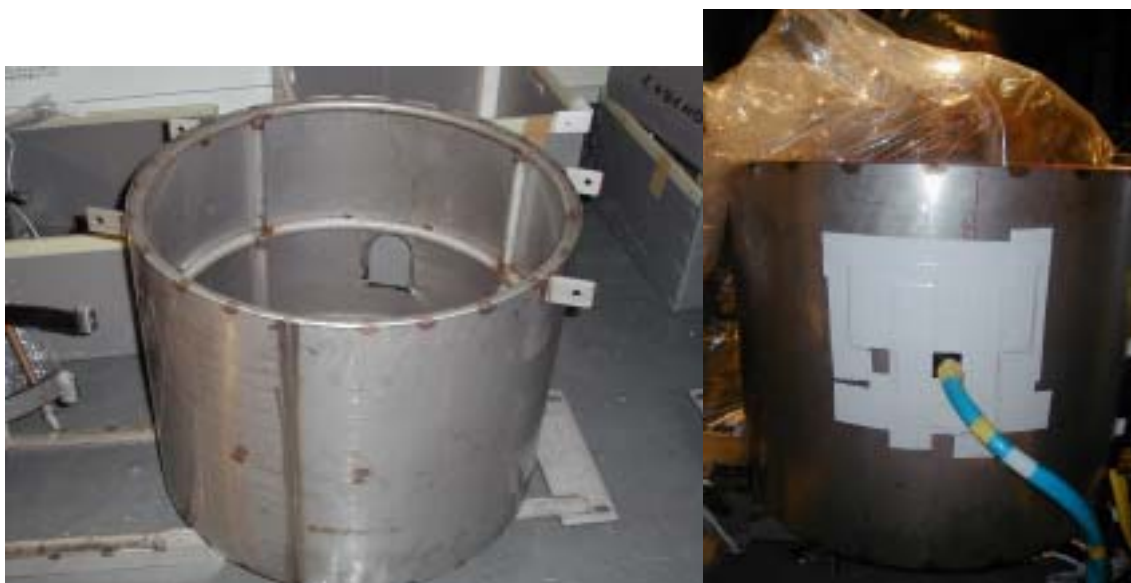
図3 ステンレス製の筒。左はPMTが取り付けられた写真。

ステンレス製の筒は直径64cm、高さ50cm、厚さ2mmである。その内側には、直径20mmのステンレスパイプで作られた、3つのリングと4つの柱からなるフレームで補強されている（図3）。ステンレスの筒はPMT最大径より3cm高いところまで覆うように取り付けられた。

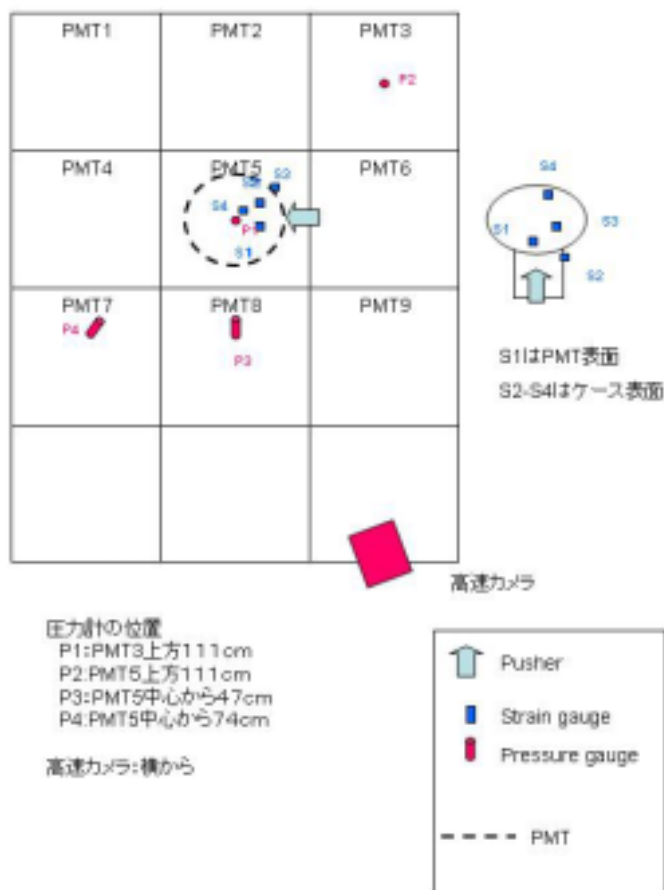
図6 アクリルカバー（内水槽）

PMT5の位置にアクリルケース付きのPMTが1本だけ取り付けられた。アクリルケースは15.6kgであった。圧力計は破壊されるPMT5とPMT2の真上、及びPMT7、PMT8の最大径に相当する位置に取り付けた。高速カメラはPMTの横から破壊の様子を収めるように設置した。

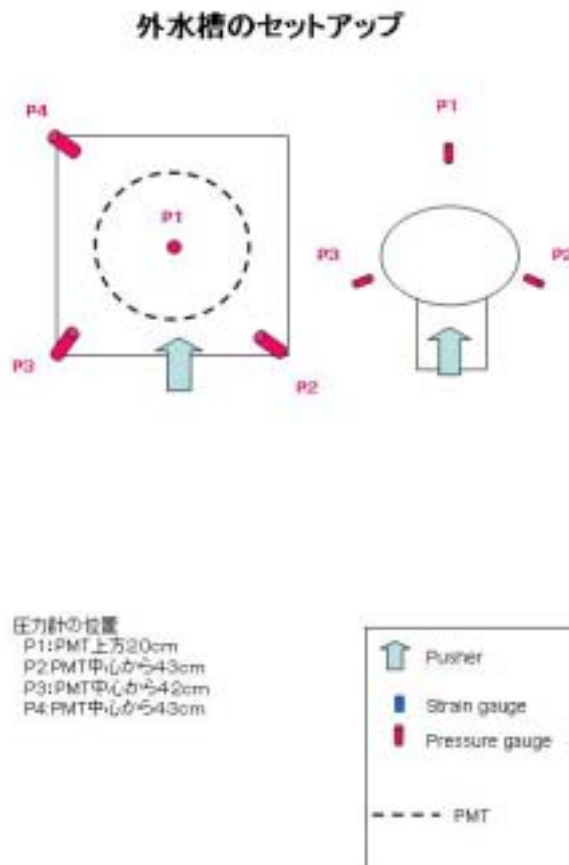
図7 外水槽セットアップ

外水槽用のフレームには圧力計のみが設置された。圧力計はPMTの真上で表面から20cm(最大径の高さからだと40cm)と、赤道の高さでPMT中心から43cmの位置に取り付けられた。

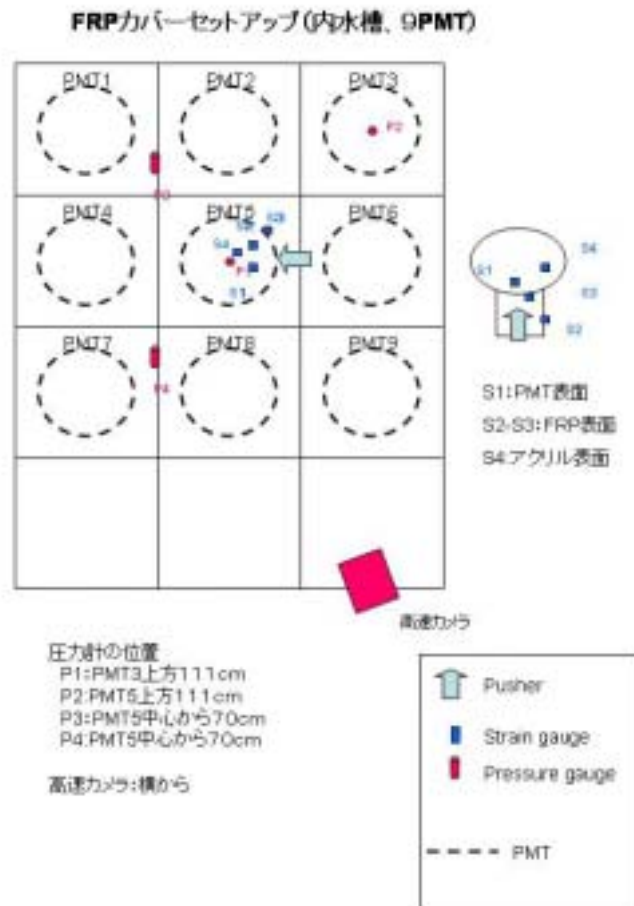
図8 FRP - のセットアップ

本防爆実験では、ケースが壊れなければ誘爆は起こらないと仮定して1本のPMTで試験をしているが、そのことを再確認する意味でFRP-では9本のPMTを用いて実験した。圧力計は1月の実験と同じ位置に設置された。歪計はPMTの最大径の表面、FRPは小口径部と曲率の変わる部分、アクリルでは最大径付近に取り付けられた。ケース全体の重量は10.6kg（FRP部は5.6kg、アクリル部は5.0kg）であった。

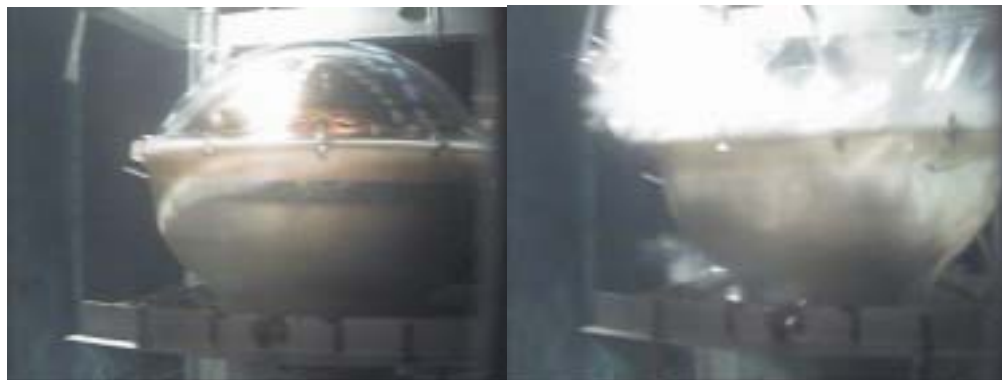
図11 FRP - 破壊の様子

FRP - 外水槽 (4層 + 13mm廉価版) (図11)

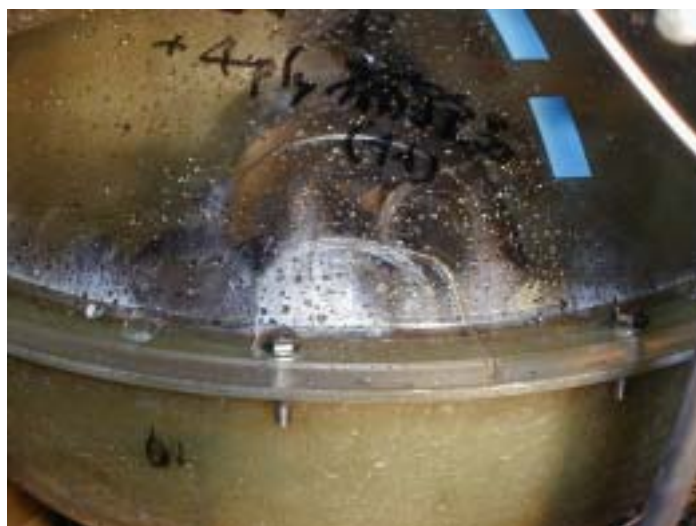
図12 FRP - のアクリル部の亀裂

また、FRP - (6層 + 13mm廉価版) ではアクリル部にひびが入った (図12)。

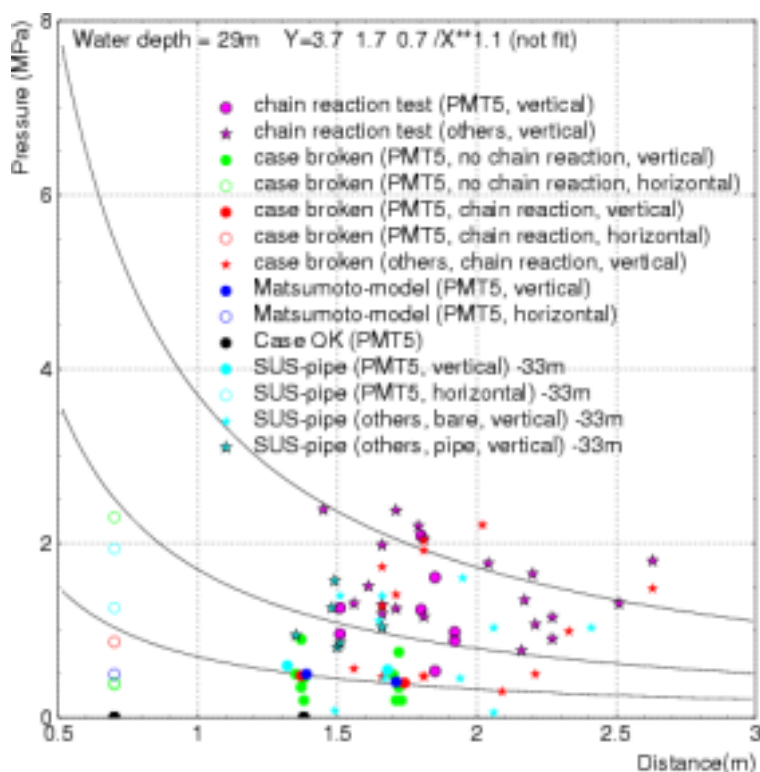
図3：衝撃波最大圧力と距離

これまでに行った誘爆実証試験、防爆実証試験で観測した衝撃波の圧力と距離の関係をまとめて示したのが図3である。

図中の線はデータをフィットして得られたものではなく、距離の-1.1乗で変化する場合の指標として記入してある。キャプション中の上の2つのデータ（紫）が誘爆実証試験で得られた結果である。いずれのPMTにも衝撃波防止ケースは装着されていない。これらのデータ点は0.5mの距離に換算すると4MPa～8MPa程度に分布している。一方、衝撃波防止ケースを取り付けたPMTのデータ点としては、
ケースが破壊されなかった（黒丸）
ケースが破壊されたが誘爆は防いだ（緑丸）
ケースが破壊され誘爆も防ぐことができなかった（赤丸）

の3種類がある。プロット上で、白抜きのは横方向で観測された値を示す。これらのデータ点は0.5mに換算すると2MPa程度以下に集中する。特にケースが破壊されなかった場合には衝撃波が観測できなかったためPressure=0に測定点が集中している。
